( 仮 称 ) 世 田 谷 区 新 築 工 事  
事 前 家 屋 調 査 報 告 書

平成20年 9月

施 工 会 社 ( 株 ) 家 屋 建 設  
調 査 会 社 株 式 会 社 東 洋 コ ン サ ル

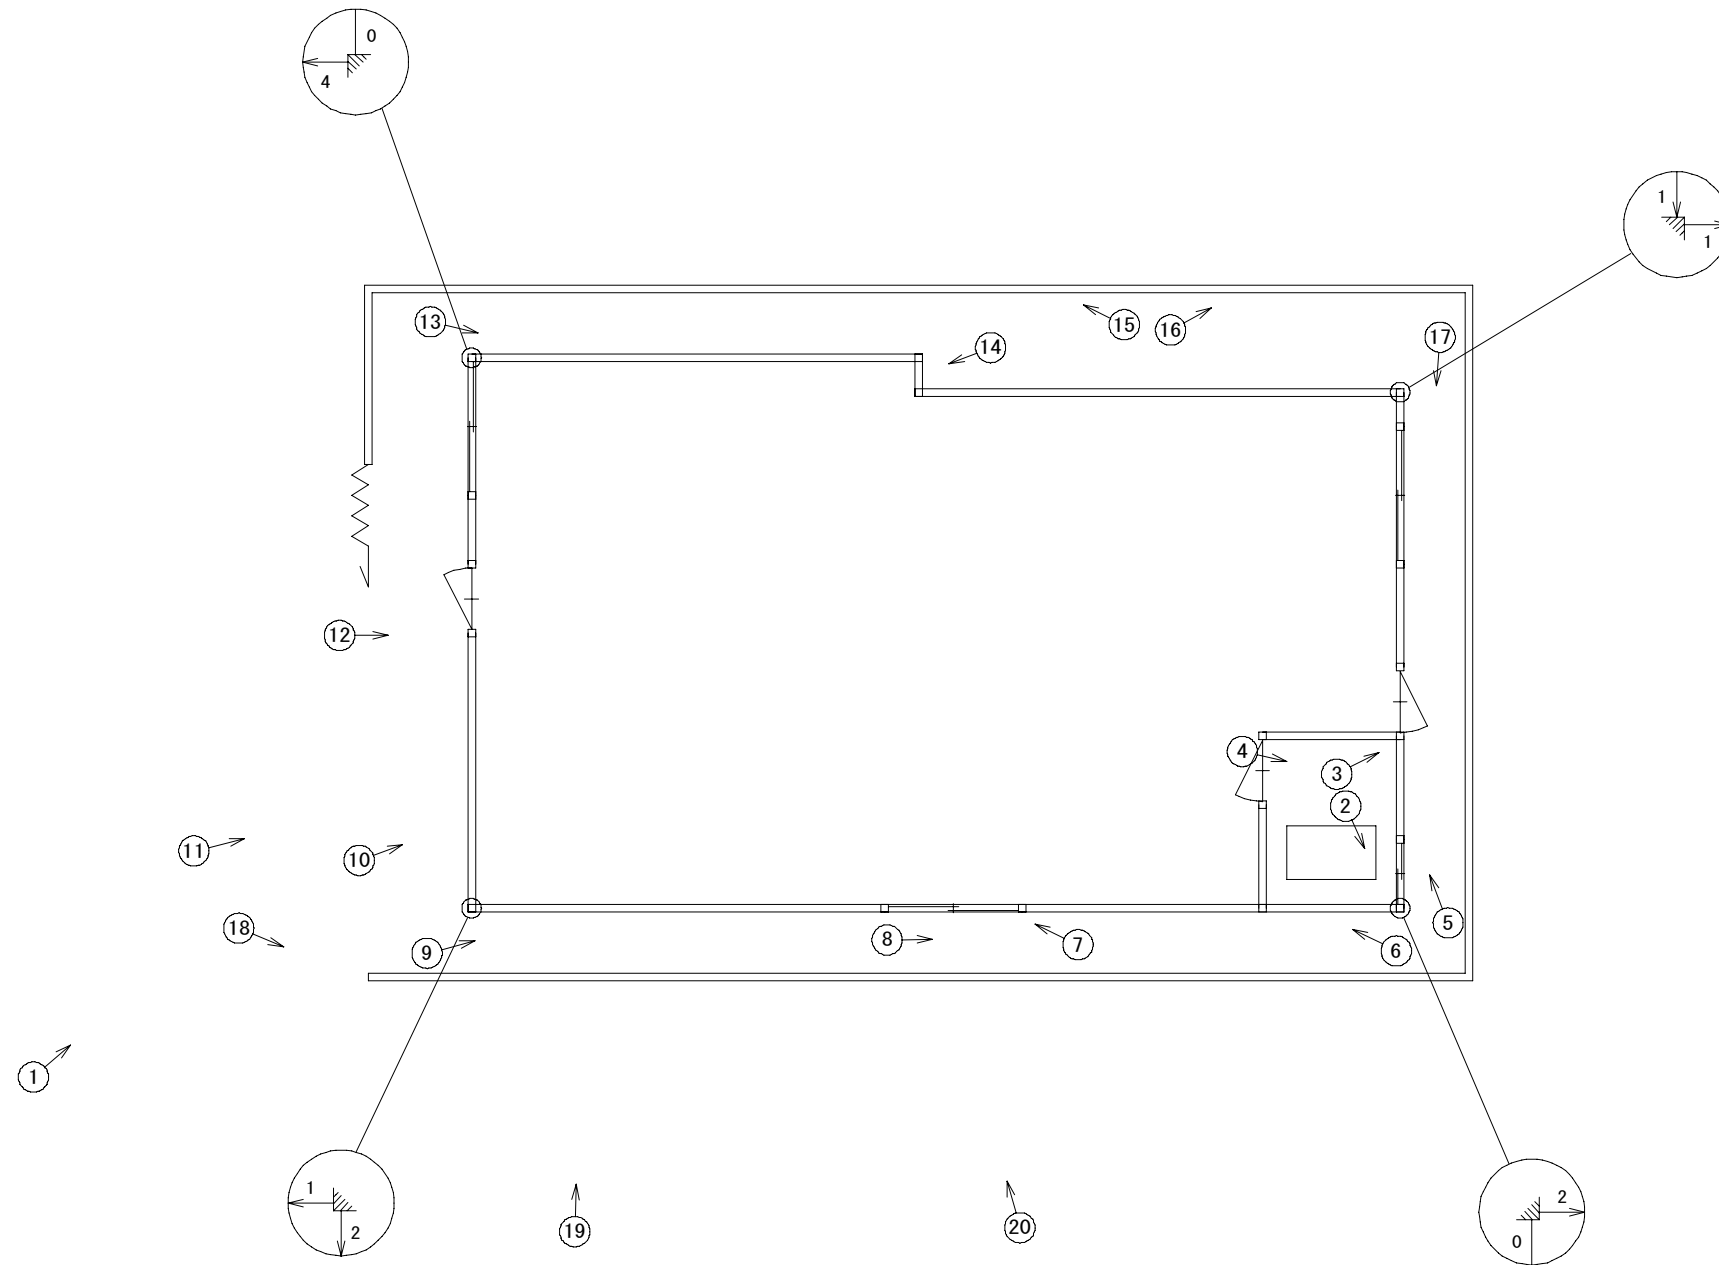
1階平面図

家屋番号	1	家屋名	家屋 太郎				
調 査 年 月 日	事前調査 平成20年9月9日			事後調査			
写真 番号	写 真 説 明			測 定 値		備考	
	階	部位	事前	事後	事前		事後
1			全景				
2	1 F	浴室	タイル目地切レ		W=0.5		
3	1 F	浴室	タイル目地落ち				
4	1 F	浴室	タイル現況				
5		外部	外壁現況				
6		外部	外壁現況				
7		外部	基礎クラック		W=0.5		
8		外部	土間クラック 多数		W=ヘアー		
9		外部	外壁現況				
10		外部	基礎クラック 多数		W=ヘアー		
11		外部	外壁現況				
12		外部	土間クラック		W=1 L=全長		
13		外部	外壁現況				
14		外部	基礎クラック		W=1 L=全長		
15		外部	塀現況				
16		外部	塀現況				
17		外部	土間現況				
18		外部	塀現況				
19		外部	外壁現況				
20		外部	外壁現況				
21							
22							
23							
24
